מכבש בית בד בעל שני ברגים בארץ-ישראל

מטרתו של מאמר קצר זה היא להצביע על שיטת כבישה מיוחדת של זיתים, שאינה מוכרת לרוב הציבור.

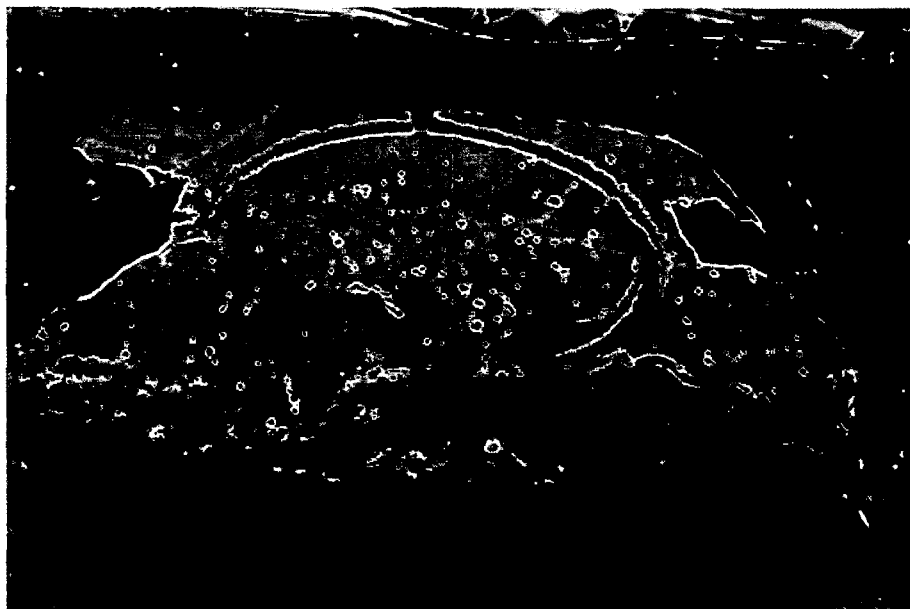
איור מס' 5: בסיס אבן של מכבש בורג בלחץ ישיר (או של מכבש בעל שני ברגים?), בזלת, התקופה הרומית-ביזאנטית (צילום, איתן איילון).

בסיסי אבן רבים של מכבשי בורג בלחץ ישיר, מהתקופות הרומית והביזאנטית, התגלו בגליל ובגולן שגם הם איזורי התפוצה של מכבש העץ הערבי בעל שני הברגים. אלה יכלו למעשה לשמש גם מכבש בעל שני ברגים, למרות שבמחקר שוייכו תמיד למכבש בעל בורג אחד. בכלם יש שני חורים מפולשים בצדדים, שבהם יכלו לקבע שני ברגים, ומשטח כבישה במרכז, בעל חריץ לניקוז הנוזל (איור 5).
