# מקואות בדורות קדומים

## א. ארץ ישראל בתקופת הבית, המשנה והתלמוד

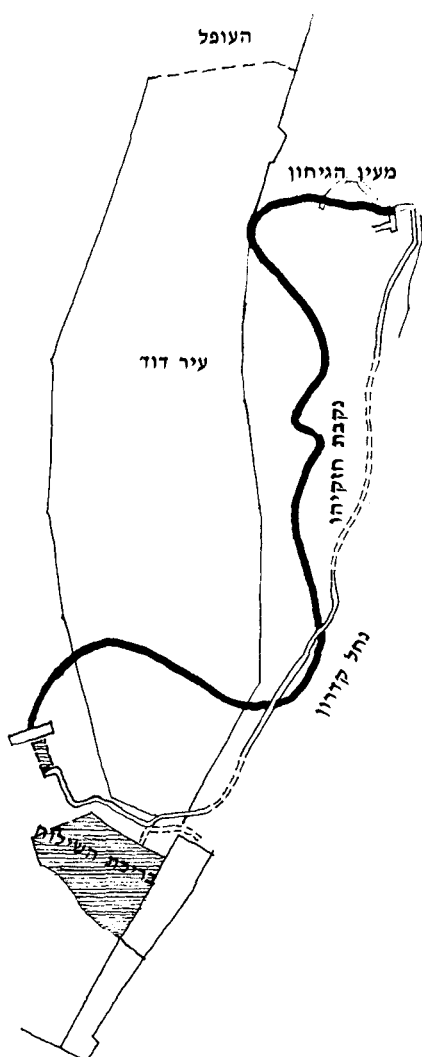
מעין הגיחון, עין רוגל, נקבת חזקיהו ובריכת השלוח החדשה

מנהרה חברה את עיר דוד אל הגיחון — ייתכן מאז תקופת היבוסים, ואולי זהו הצנור הנזכר — "ויאמר דוד ביום ההוא כל מכה יבסי ויגע בצנור".<sup>3</sup> חזקיהו המלך כרה את התעלה התת-קרקעית שחברה את מעין הגיחון עם בריכת השלוח החדשה — "והוא יחזקיהו סתם את מוצא מימי גיחון העליון ויישרם למטה — מערבה לעיר דויד".<sup>4</sup> התעלה חצובה בסלע ומתפתלת לאורך 500 מטר ובירידה של כ-20 מטר. כתובת שנחקקה לזכר השלמת המפעל "כתובת השלוח" נמצאה בשנת תרמ"ח — 1888.

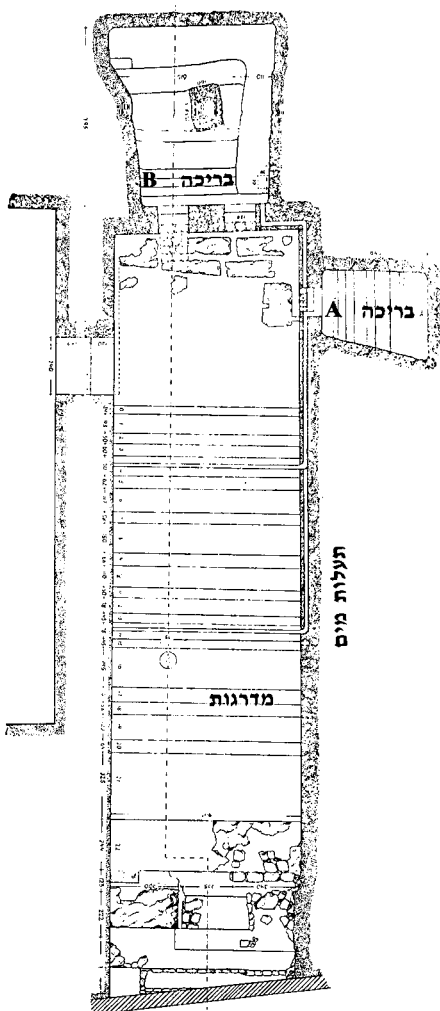
קברי מלכים  
תכנית המדרגות וחצר הכניסה. שים לב לסימון  
התעלות ובריכות המים A, B

“התעלות המעוגלות החצובות לאורך המדרגות משוקעות ב-8 ס”מ וגם רחבן 8 ס”מ. במקומות שאין הסלע ניתן לחציבה ישרה, הושלמה התעלה במריקת מלט. השפה השמאלית של התעלה (שפה צדדית לזרם המים) גבוהה במקצת מן השפה הימנית (ב-1,5 ס”מ), והיא משמשת נד בשביל המים השוטפים. תעלות אלה חצובות, כפי שכבר נאמר למעלה, בתוך שתיים מן המדרגות: למטה, במדרגה הרביעית (רוחב השלח שלה 100 ס”מ), ולמעלה במדרגה ה-14 (רוחב 123 ס”מ). הלאה מזה מתחברות תעלות אלו עם שתי תעלות מקבילות החצובות בקיר הימני של מערכת המדרגות. התעלות שבתוך קיר הסלע הימני חצובות במלוכסן. הן משוקעות ב-32 ס”מ וגובהן הכללי מגיע ל-45 ס”מ. מידת השיפוע של התעלות היא בערך 4%, כדי לאפשר את שטיפתם המהירה של המים לבריכה המתאימה. שתי התעלות מרוחקות אחת מהשנייה ב-1.90 מטרים. ארכה של התעלה התחתית הוא 7.25 מטרים ושל העליונה — 20.85 מטר.

ברכה "א" חצובה בתבנית מרובע וקירה הימני מלוכסן מאוד. אורך הברכה הוא 5.40 מטרים. רוחב התקרה 3.16 מטר, ואילו קרקעית הברכה רחבה 4.60 מטרים. בתוך הברכה חצובות 6 מדרגות, שרחבן נמצא בגבולות של 35—76 ס"מ והרום שלהם מוחזק בגבולות 28—35 ס"מ. רומה של המדרגה הששית יורד למין אגן, שעמקו 73 ס"מ, רחבו 183 ס"מ וארכו 460 ס"מ. את הירידה לאגן זה מאפשרת מדרגה קטנה (ארכה 80 ס"מ), החצובה ע"י הקיר השמאלי של הברכה. האגן משופע ב-12 ס"מ בכיוון מזרח. גובהה של הברכה בנקודה העמוקה ביותר הוא 2.25 מטרים. ומכאן ואילך הולכת תקרת הברכה ומתרוממת בקו מקביל לעלית המדרגות. במרחק של 2.30 מטרים בערך מפתח הברכות מתיישרת התקרה, ובתוך פתח הברכה מגיע גבה ל-1.90 מטרים. בתוך פתח הברכה עצמו (עמקו 90 ס"מ) חצובות שתי מדרגות שהראשונה מהן משמשת דופן לתעלה המביאה את המים מן החוץ.

התותבות הסותמות את הפגיונות. בריכה "B" נמצאת נוכח המדרגות (בקיר המזרחי) והיא שונה מעט בתבניתה מבריכה "A", שתוארה למעלה. לבריכה זו שני פתחים, שמשקופיהם מקושתיים. מידות הפתחים האלה הן: 1.50 מטרים הרוחב ו-1.80 מטרים הגובה. שני הפתחים קבועים באופן סימטרי מול מערכת המדרגות. בתוכו של כל פתח (עמקו של כ"א 1.30 מטרים) חצובות שתי מדרגות, שהראשונה (שהיא מעין רובד) רחבה 90 ס"מ והשניה 40 ס"מ. הבריכה הולכת ומתעמקת בהדרגה עד שהיא מגיעה בנקודתה הנמוכה ביותר לעומק של 3.60 מטרים למטה ממפלס הרחבה התחתית. למעלה מגיע רחבה של הבריכה ל-6.30 מטרים, ואילו למטה — ל-8.40 מטרים. ארכה של הבריכה הוא 7.95 מטרים בערך. 8 מדרגות חצובות בפנים הבריכה מובילות לקרקעיתה. רוחב המדרגות הוא בין 40 ל-134 ס"מ, והרום שלהן מוחזק בגבולות של 20—45 ס"מ. הרום של המדרגה האחרונה, כדוגמת המדרגה האחרונה בבריכה "A", מהווה את קיר האגן, המשלים את קרקעיתה של הבריכה. האגן נמשך לכל ארכו של הקיר המזרחי, כשקרקעיתו הולכת ויורדת, ואחר כך הוא פונה ונמשך לכל אורכו של הקיר הדרומי. בהגיע קרקעית האגן עד לקיר הכניסה (המערבי) מגיעה עמקה עד ל-3.60 מטרים. מכאן יש לראות, כי המדרגות שבפנים הבריכה אינן מגיעות עד לקיר הדרומי שלה, אלא הן נפסקות בריחוק מהפניו. הואיל והאגן אינו שווה-מידות, לכן מתנועע הרווח שבין צלע המדרגות לבין הקיר הדרומי בגבולות של 110 עד 160 ס"מ, ואילו מצד מזרח מגיע רחבו של האגן לשני מטרים.

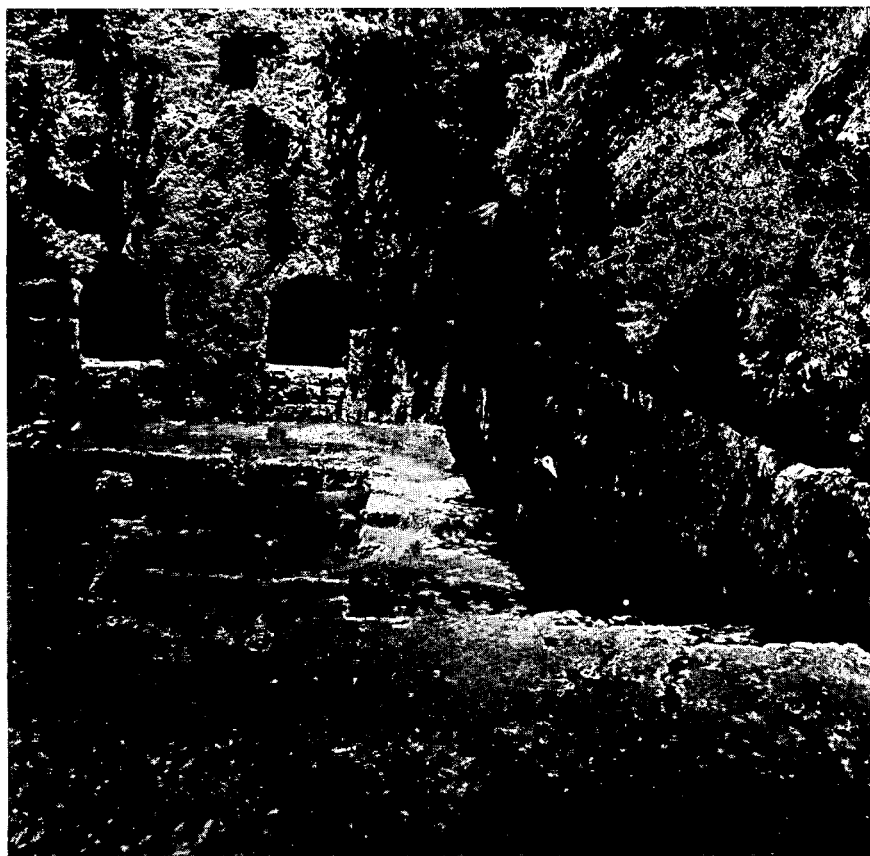
קברי מלכים  
(המלכה היליני ובני משפחתה מחדים)  
חצר הכניסה החצובה בסלע, שים לב לשתי  
תעלות החצובות בסלע ולפתחי בורות המים  
בדפנות הסלע (ראה תכנית)

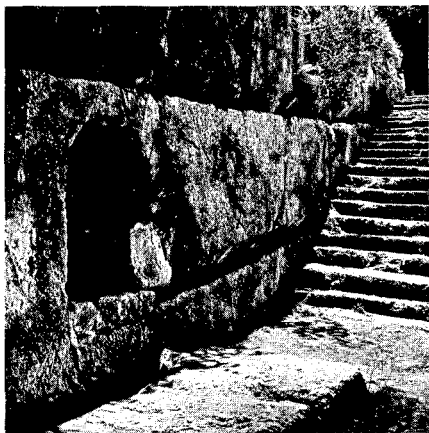
קברי מלכים  
בריכה A ותעלת המים החצובה בסלע

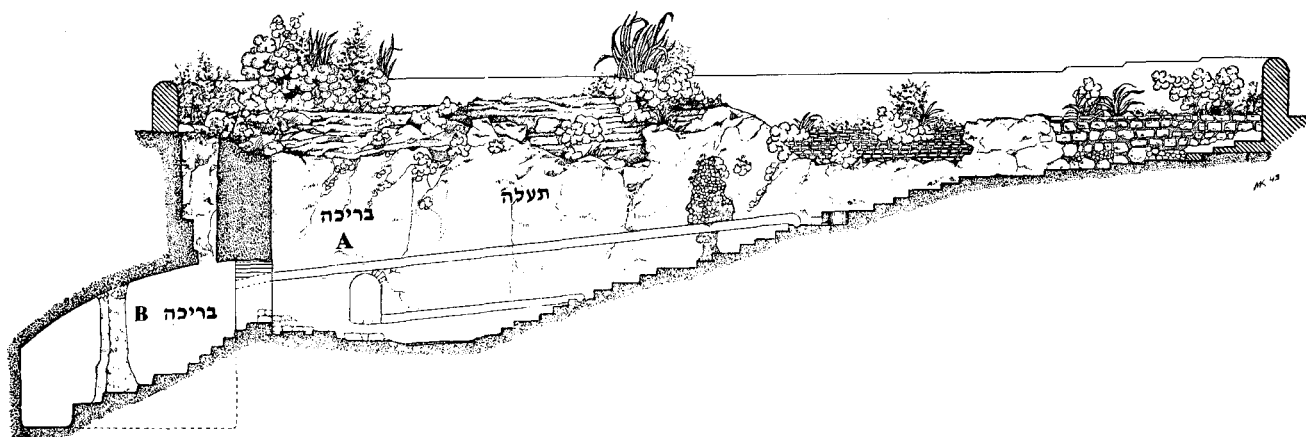
קברי מלכים  
חתך דרך מערכת המדרגות ומבט לתעלות  
החצובות בסלע והפתח לבריכה A

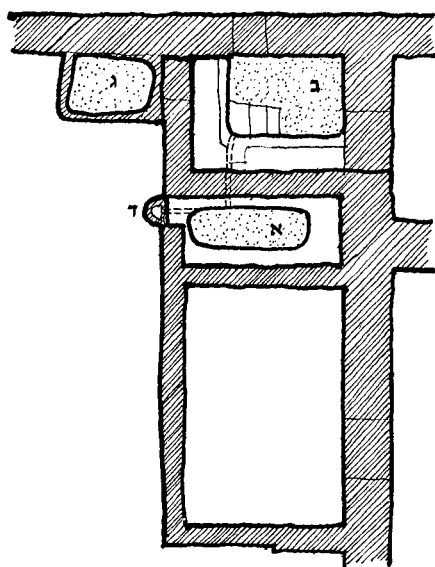
המקווה ה"צפוני" במצדה  
ציור לפי "מצדה" יגאל ידין, אחת משתי המק-  
ואות שנתגלו:  
א. בריכה לאסוף מי גשמים דרך "המשכה"  
מתא אסוף (ד);  
ב. מקווה הטבילה עם מדרגות הירידה. המקווה  
מחובר לבריכת האסוף (אוצר מי גשמים)  
על ידי "שפופרת הנוד";  
ג. בריכה קטנה לרחיצת ידים ורגלים לפני  
הכניסה למקווה, או גם מקום לטבילת כלים  
קטנים  
(ראה גם המקווה בהרודיון)

"הפתעה גדולה נכונה לנו באחד מחדרי החומה. לאחר שפינינו את כל עיי- המפולת שכיסו חדר זה, נתגלה לנו בתחתיתו מערכת בריכות: בריכה גדולה, בריכה בינונית ובריכה קטנה. אל שתי הבריכות הגדולות ניתן לרדת במדרגות, ובקיר שבין שתיהן היה חור, או אביק, להעברת מים מזו אל זו. יתר על כן: תעלת-מים מטויחה ופתוחה, שללא-ספק ריכזה את מי הגשמים מסביבת החדר ומגגו הוליכה אל הבריכה הראשונה, הגדולה, כפי שניתן לראות בתצלום. עם גילוי מערכת בריכות זו עלתה בדעתנו מיד ההשערה, שגילינו, לא פחות ולא יותר, מקווה טהרה, ואף הודענו על כך באחת מפגישות העתונאים השגרתיות שזימננו. השמועה, שגילינו מקווה טהרה מימי בית שני, עשתה לה כנפיים והרעשה במיוחד את חוגי היהודים החרדים וחוקרי ההלכה, שכן הלכות מקוואות הן מסובכות למדי, ועד עתה לא נתגלה כל מקווה מתקופה זו ממש, שבה נאמרו ונכתבו רבות מאותן הלכות. בקשר לכך זכור לי יפה אחד הביקורים המיוחדים במינם, שזכינו להם במצדה. ביקור זה, יותר מכל ביקור אחר, מעיד עד כמה מדברת מצדה ללב כל אדם ואדם בלשונו. יום אחד הגיעתנו הודעה, שהרב דוד מינצברג מן המומחים בהלכות מקוואות, ועמו הרב אלעזר אלתר, מבקשים לבקר במצדה לראות במו עיניהם את המקווה. שמחתי על כך מאוד, ובאחד הימים החמים, בשעות הלוהטות של אחר-צהריים, עלו השניים למצדה דרך שביל-הנחש בלווית פמליה של חסידים. הם לא רצו לנוח, וסירבו לראות את מבני הורדוס המפוארים או כל דבר אחר. הם ביקשו רק דבר אחד: שנוליכם אל המקווה. ובשעה שהרב מינצברג הישיש נכנס לאחת הבריכות ובידו אמת מידה, בשביל לבדוק אם אמנם יש במקווה כדי אותם ארבעים הסאה הדרושים לפי ההלכה וכיוצא בזה — צילמתיו עם בני לווייתו, ותצלום זה הוא מן החביבים עלי ביותר, כי מעיד הוא על העניין הנפשי העמוק, שיש ליהודים בתגלית זו, העשויה להיראות בלתי- חשובה כל-כך מבחינה ארכיטקטונית.

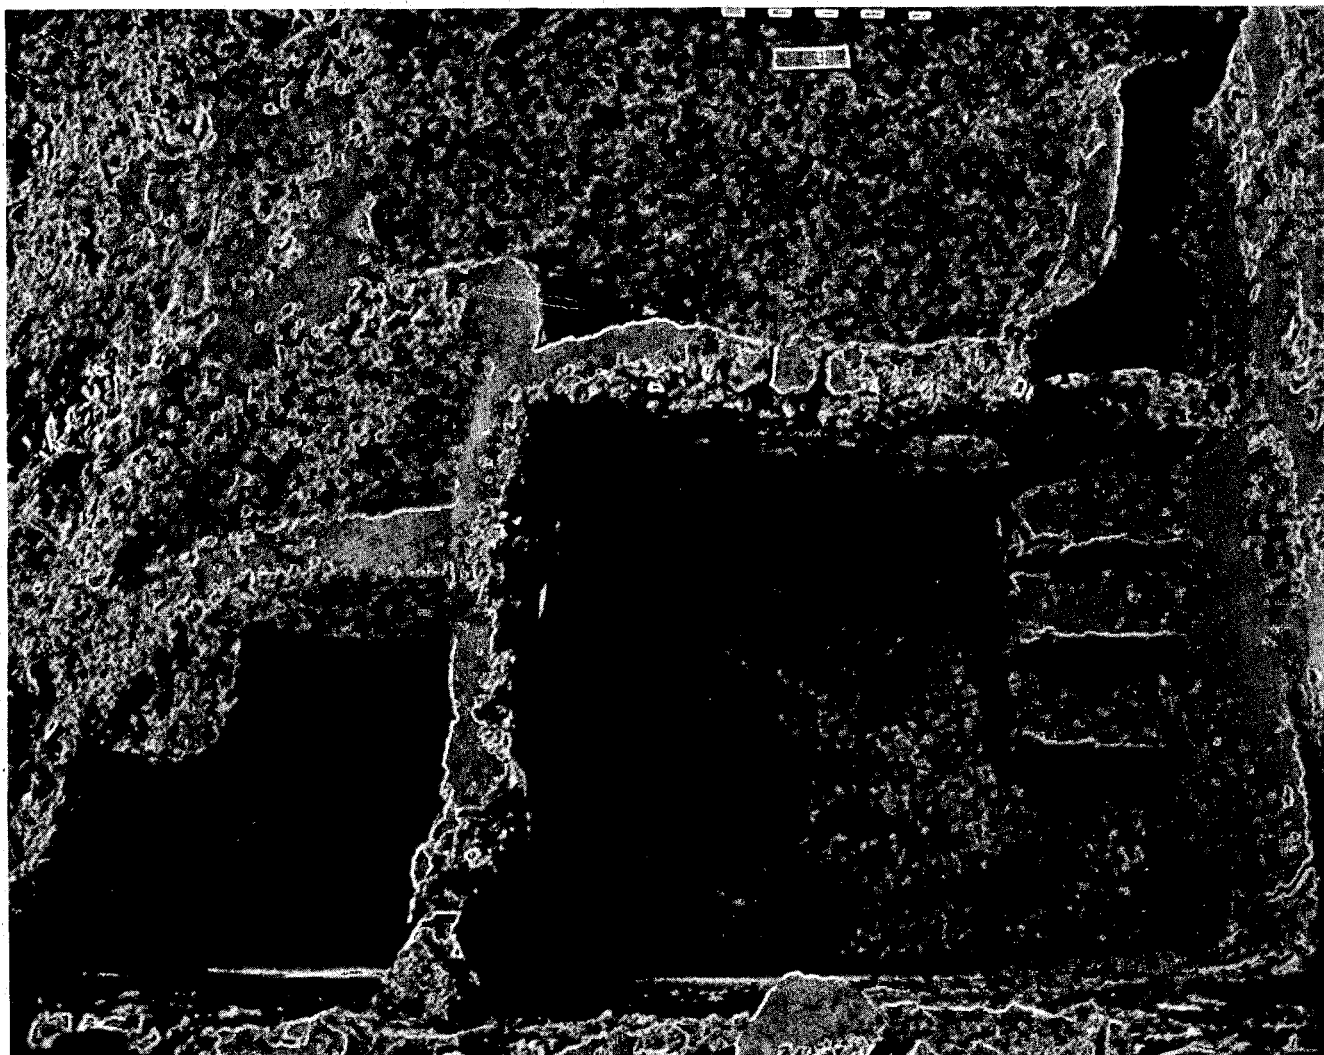
המקוה הדרומית במצדה  
 שים לב למדרגות, לטיוח הבריכה ולשתי  
 הבריכות (אוצרות) הסמוכות

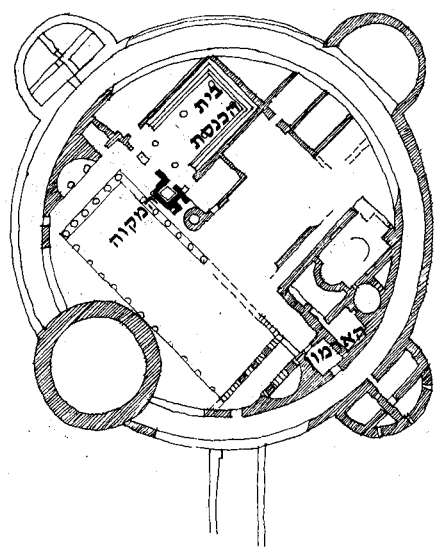
המקוה בהרודיון על יד בית לחם  
שים לב לאתור המקוה על יד בית הכנסת,  
ל"אוצרות מים" הסמוכות ולמדרגות

בתוך הארמון נמצאו שרידים של חדרים רבים, בית מרחץ ובית כנסת שנבנו כבר בתקופת המרד הראשון ברומאים, ושוב שמשו לאחרוני הלוחמים שהתבצרו בהרודיון. סמוך לבית הכנסת נמצאים שרידי מקוה, אוצר מים גשמים הצמוד למקוה הטבילה ומקום רחצה סמוך לו. בציורים מתוארים פרטים אלו המעידים על דקדוק בשמירת מצוות והלכות טהרה ע"י אחרוני הלוחמים לחרות ישראל.

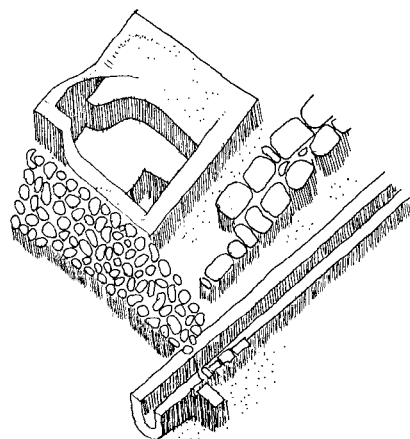
המקוה ותעלת המים

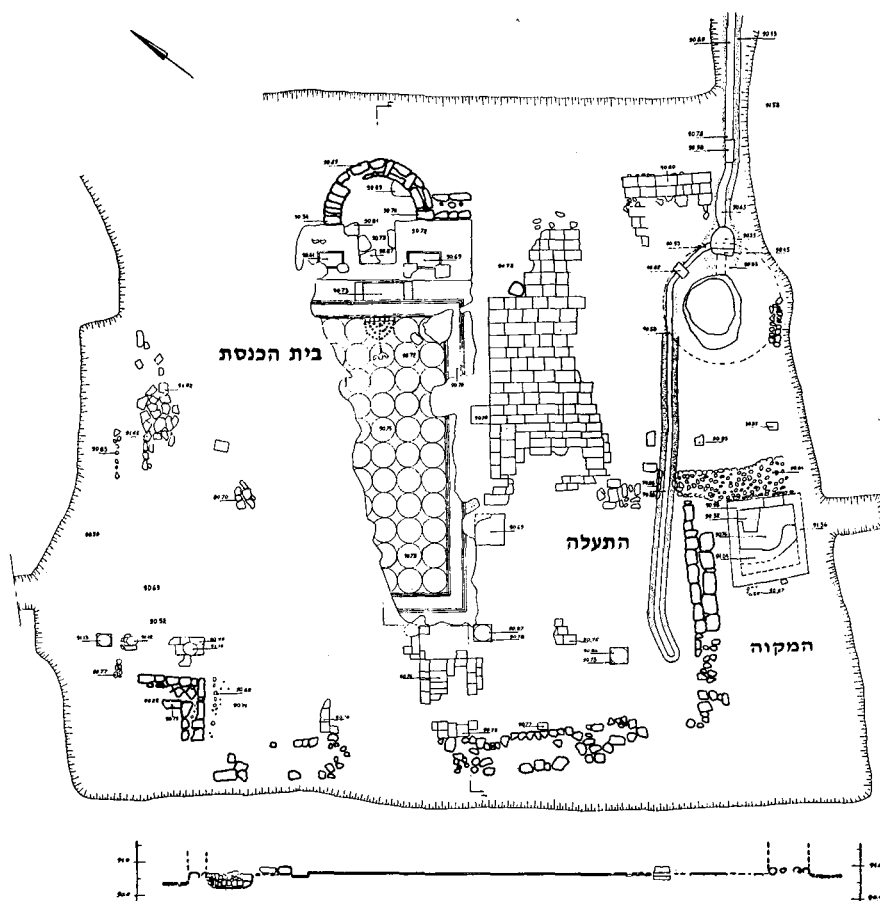
תכנית בית הכנסת במעון ושרידי המקוה

שביל מרוצף אבנים הוביל מבית הכנסת ל"מקוה" אשר היתה כנראה בתוך מבנה עזר הצמוד לקיר בית הכנסת. שרידי קערות נמצאו בסביבת המקוה.
