## פרק חמישי

### הצכרה, קדש הקדשים, וגבולות העזרה

### ג. ממדי הצכרה ומדות קודש הקדשים והמזבח

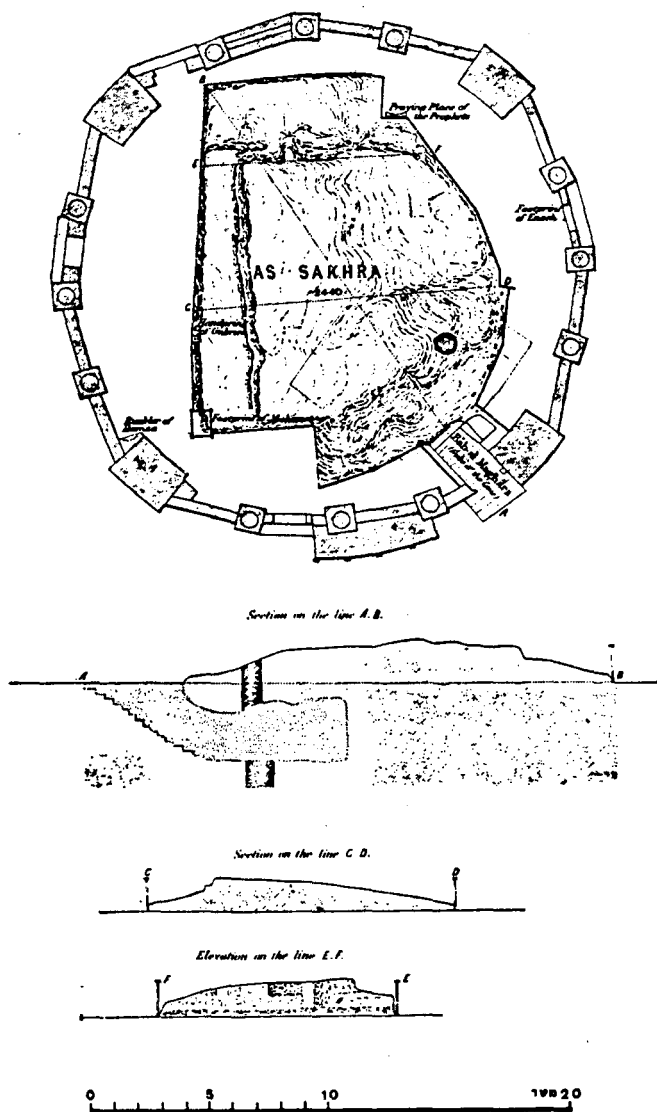
תמונה 35: תרשים של הצכרה וחתכים המראים את גובהה ע"פ וילסון וורן  
(השוה לתצלום לקמן תמונה 41)

תמונה 41: תצלום הצרכה (השווה לתמונה 35)

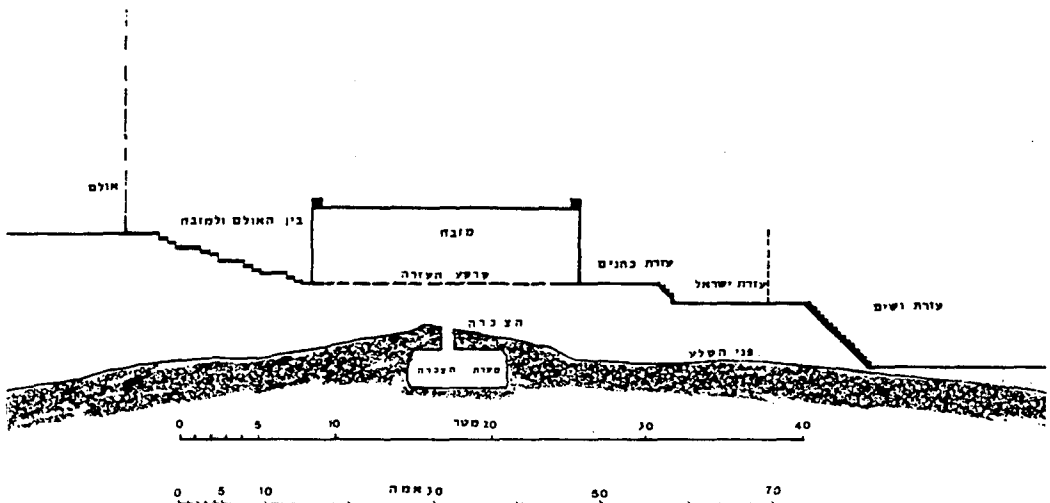
תמונה 36: חתך אנכי ממזרח למערב דרך הצכרה. בתרשים זה נסיון להציב את המזבח ע"ג הצכרה.

שים לב להפרש הגובה הגדול, בין הגובה (המינימלי) המשוער של קרקע העזרה לבין גובה הצכרה. קנה מדה 1:500; שיעור האמה בתרשים זה 54.5 ס"מ, כדעת אחד מבעלי השיטה כי הצכרה היא מקום המזבח. (שינוי בשיעור האמה אינו בעל משמעות מכרעת בנידון).

המדידות מראות בבירור גמור, כי בשטח הנמצא שלוש אמות מזרחה לצכרה (ולמעשה גם במרחק גדול יותר) גובה הסלע 741 מטר מעל פני הים. ואם נוסיף לכך עשר אמות (לפי הקטן שבשיעורים), נקבל גובה של 745.8 מטר מעל פני הים לכל הפחות. כלומר נגיע למסקנה שגובה פני הצכרה, שהם 743.7 מטר מעל פני הים, נמוכים ביותר משני מטר מתחת למקום המשוער של רצפת העזרה (ולמעשה כפי שכתבנו לעיל שיעור האמה הוא כחמישים ושש ס"מ, נמצא לפי זה גובה קרקע העזרה לפחות 746.5 מטר מעל פני הים, דבר המגדיל כמובן את הסתירה). וכל זה מבלי שהוספנו לקרקע העזרה שיעור גובה הכרחי לצורך 'כיפין' על גבי כיפין, שהיו מתחת לפני העזרה, דבר המגדיל את הסתירה. (וראה לעיל תמונה 21).

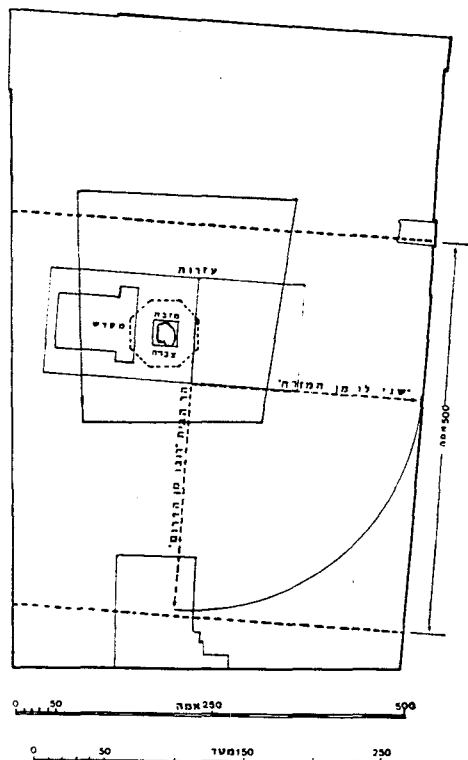
תמונה 37: גבולות הר הבית לפי השיטה שהמזבח נמצא מעל הצכרה גבול זה הוא הצפוני ביותר כדי שהדרום לא יקטן לעומת המזרח. (ראה את קו המחוגה המשווה בין המזרח לדרום). אך אפשר שהגבול דרומי יותר. (וראה לעיל תמונה 20) יש לזכור עוד, כי באותו איזור שבו כביכול נמצא הגבול הצפוני של הר הבית,

הרמה שבמרכז הר הבית, ולא מחוצה לה. ולא ייתכן כלל שגבול הר הבית יהיה על גבי הרמה ממש (ראה בתרשים).

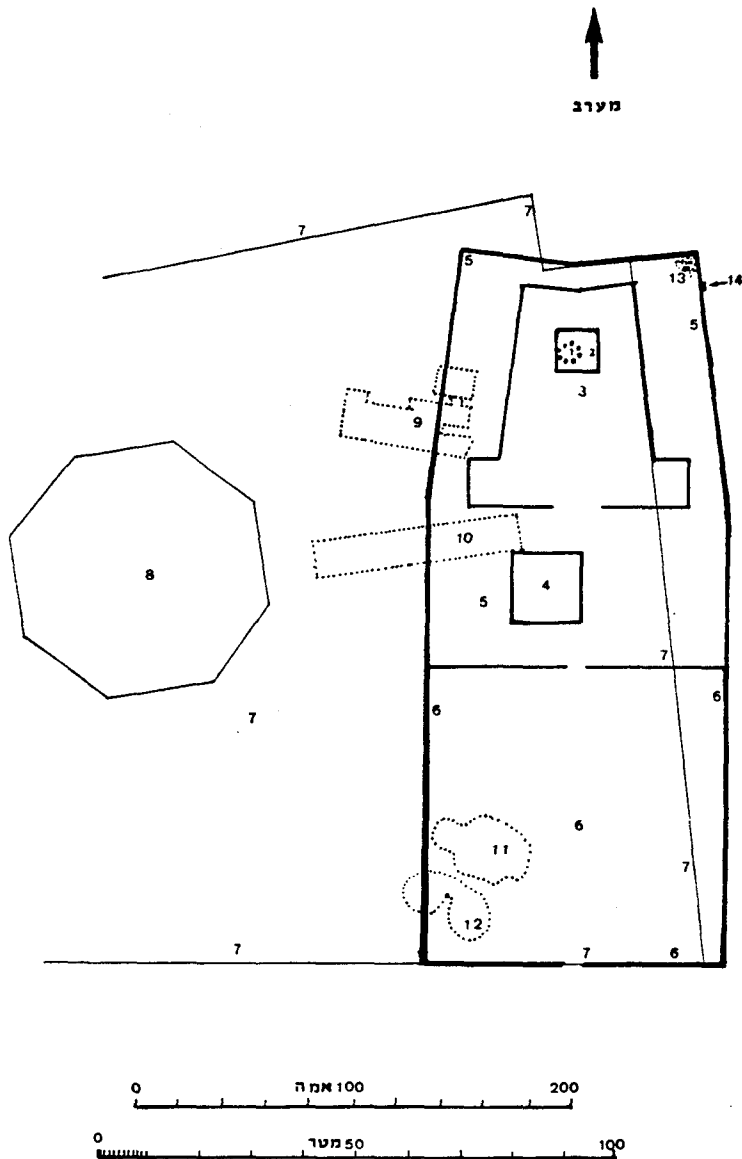
תמונה 38: תרשים מקום המקדש והעזרה לפי השיטה שמקום קה"ק בכפת הרוחות  
 1. כפת הרוחות; 2. קדש הקדשים; 3. המקדש; 4. המזבח; 5. העזרה לגבולותיה; 6. עזרת  
 נשים; 7. גבולות הרמה במרכז הר הבית, כיום; 8. כפת הסלע; 9. בור מס' 3. (לפי המספרים  
 הסדוריים של ווילסון וורן); 10. בור מס' 9. (לפי הנ"ל); 11. בור מס' 2. (לפי הנ"ל);  
 12. בור מס' 34. (לפי הנ"ל); 13. סלע חצוב; 14. אבנים מסותחות.

על סמך הנחה זו חיפש מבנה מתאים באיזור המשוער, ומצא לצורך זה את 'קובת אל ארווח'. מתחת לכיפה קטנה זו גלוי הסלע הטבעי וגובהו 742.2 מטר מעל פני הים (מטר וחצי פחות מהצרכה). ממצא נוסף המוכיח לדעתו כי זה מקום קודש הקדשים הוא קו שמשמעותו בלתי ברורה המופיע בתצלום אוויר של הר הבית, צפונה לרמה שעליה כיפת הסלע וכיפת הרוחות, והוא ניצב בתשעים מעלות לקו שבו נמצאת שפת הרמה המזרחית (השפה המזרחית של הרמה בנויה בצורה כמעט מדויקת בכיוון צפון דרום האסטרונומי, כך שהקו הנזכר עובר בכיוון מזרח מערב בדייקנות). קו בלתי מזוהה זה יכול להיות עדות לקיר או יסוד הנמצא מתחת לקרקע. ואכן בנקודה מסוימת לאורך הקו מצא מספר אבנים מסותתות. קו זה הוא לדעתו הקיר הצפוני של העזרה, בעוד אשר הקיר המזרחי של הרמה שבמרכז הר הבית, הוא לדעתו הכותל המזרחי של עזרת הנשים. מרחקי שני כתלים אלו מכיפת הרוחות יכולים להיות מתאימים למדות עזרת נשים והעזרה כפי שהם במשנה, אם נניח ששיעור האמה הוא 42.7 ס"מ.

כן מציין מר קאופמן, כי הפרש הגובה בין הסלע שבכיפת הרוחות לבין הסלע שבסביבות בור מס' 1 במפה של וורן (אשר לדעתו של מר קאופמן הוא אחד הבורות שבעזרה, או ליתר דיוק לדעתו זהו ה'שית' שמתחת למזבח), תואם את הפרש הגובה

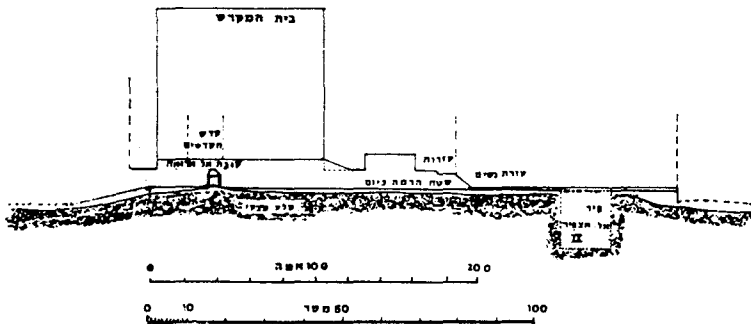
תמונה 39: חתך אנכי ממזרח למערב דרך קובת אל ארוואח. בתרשים זה נסיון להציב את קודש הקדשים ע"ג קובת אל ארוואח (כדעתו של מר קאופמן), שים לב להפרש הגובה הגדול, בין פני הסלע מתחת לקובת אל ארוואח (שהם כפי דעתו פני אבן השתיה) לבין הגובה המשוער של קרקע ההיכל.

ק"מ 1:2000; שעור האמה בתרשים זה 42.7 ס"מ, כדעתו של בעל שיטה זו.

מבדיקה טופוגרפית של גובה הסלע הטבעי במקום שלפי דעתו נמצאת עזרת נשים), היה גובה קרקע ההיכל שש עשרה אמות למעלה מזה. שהרי לא את מקום המזבח חיפש בכיפת הרוחות, אלא את אבן השתיה עצמה, וקרקע ההיכל היתה גבוהה מקרקע העזרה בעוד שש אמות. שש עשרה אמות לפי שיעורו של מר קאופמן הם 6.83 מטר, ואם נוסיף אותן לגובה שבע מאות וארבעים מ' מעל פני הים שהוא גובה המינימום של עזרת הנשים נקבל 746.83 מטר מעל פני הים, בשעה שגובה הסלע בכפת הרוחות 742.2 מ' מעל פני הים בלבד. כלומר הפרש של יותר מארבעה מטר וחצי, דבר אשר שולל לחלוטין אפשרות שהסלע הגלוי תחת כיפת הרוחות הוא אבן השתיה.

יש לציין כי בין הוכחותיו של מר קאופמן מדת דיוק בהפרש הגובה בין הסלע בכיפת הרוחות לבין גובה הסלע בבור מס. 1 שבמפת וורן. אולם הוא לא שת לבו לכך שמכאן הוכחה ניצחת נגד שיטתו בכלל, כאשר משוים נתונים אלו לנתוני גובה הסלעים בשטח המשוער של עזרת הנשים (יש לציין, כי מדת גובה הסלע בשטח עזרת נשים ניתן לבצעה בדייקנות בתוך בורות המים מס' II ומס' XXXIV שברשימת וורן ווילסון, ואשר שניהם כלולים בשטח עזרת נשים שלפי דעתו, והשוה לתמונה 21).

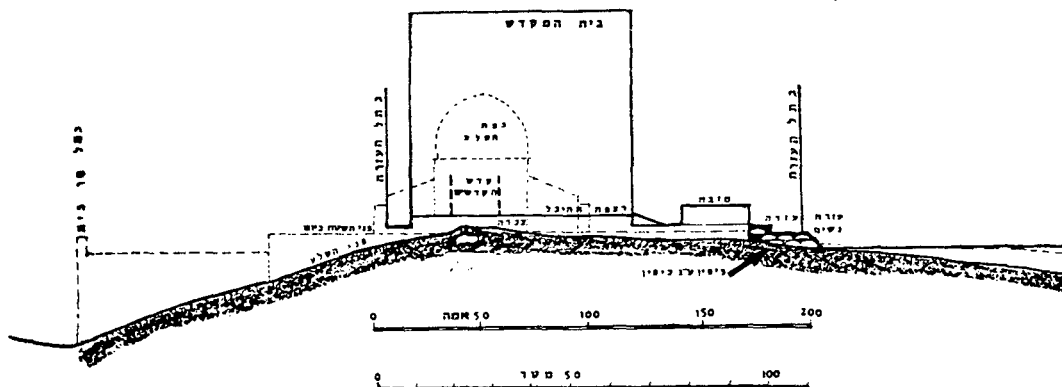
תמונה 40: חתך אנכי ממזרח למערב, דרך הצכרה. בתרשים זה נסיון להציב את קדש הקדשים על גבי הצכרה, תוך הנחה שקרקע העזרה היתה מוגבהת מעל פני הסלע הטבעי בהר הבית, על ידי "כיפין ע"ג כיפין".

קנה המדה 1:2000; שיעור האמה בתרשים זה 56 ס"מ  
(שינוי בשיעור האמה, אינו בעל משמעות מכרעת בנדון).

לעומת זאת בשיטת הרדב"ז מצוי אמנם הפרש בין פני השטח למעשה לבין השטח המשווער, אך הפרש זה הוא בשעור של חמשים ס"מ בלבד. ואף אם נוסיף להפרש עוד גובה שתפשו 'כיפין על גבי כיפין' יעלה שיעור ההפרש לשיעור מטר אחד בלבד. הפרש זה קטן בהרבה מן ההפרשים הקיימים לפי שיטות אחרות ומכל מקום עדיין אינו תואם את המשנה.

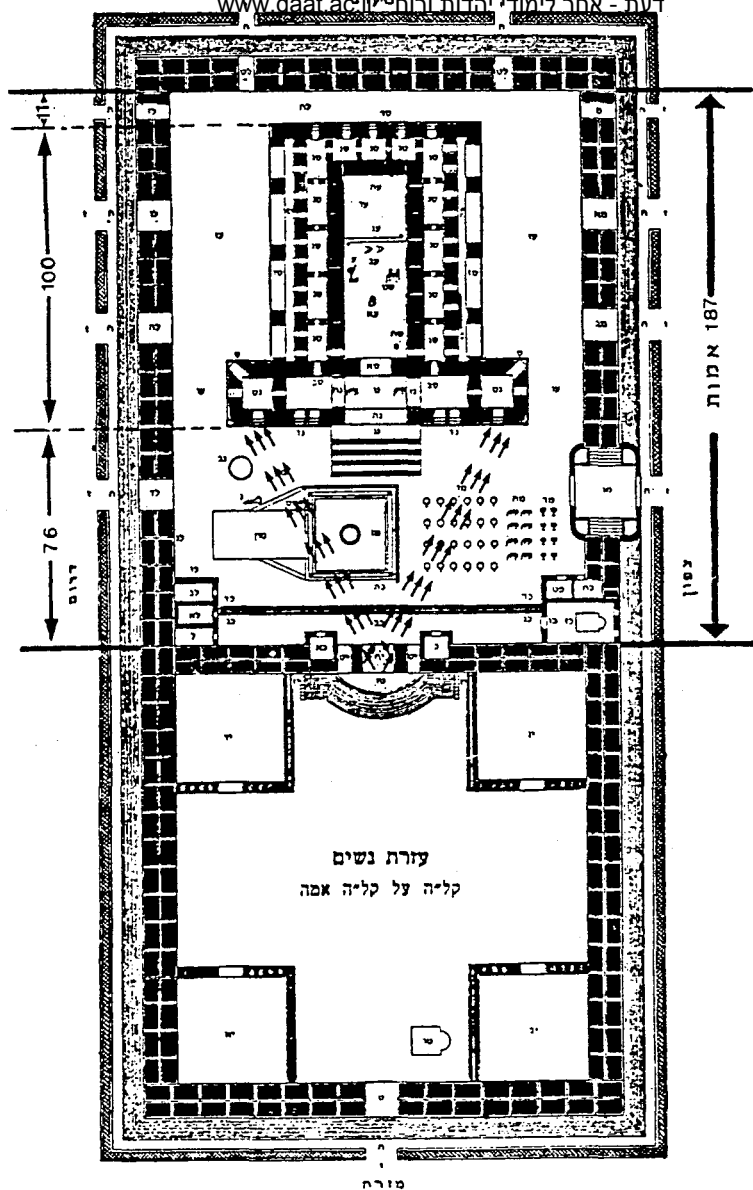
תמונה 42: זריחת השמש בעזרה מבעד לשער ניקנור באחד בתקופת טבת ובאחד בתקופת תמוז

והנה בתלמוד ירושלמי במסכת עירובין פ"ה ה"א: "כמה יגעו גביאים הראשונים לעשות שער המזרחי שתהא החמה מצמצמת בו באחת בתקופת טבת ובאחת בתקופת תמוז!"

בדיקת מפות הר הבית מראה, כי הן הכותל המזרחי והן הכותל המערבי של הר אינם מכוונים לרוחות העולם. אבל קיים כותל אחד אשר דיוקו לעומת רוחות העולם רב. כותל זה הוא הכותל המזרחי של הרמה המוגבהת שבמרכז הר הבית. לפיכך באנו למסקנה, כי כותל זה הוא הכותל המזרחי של העזרה. וקביעה זו קבענו מבלי לגקוט

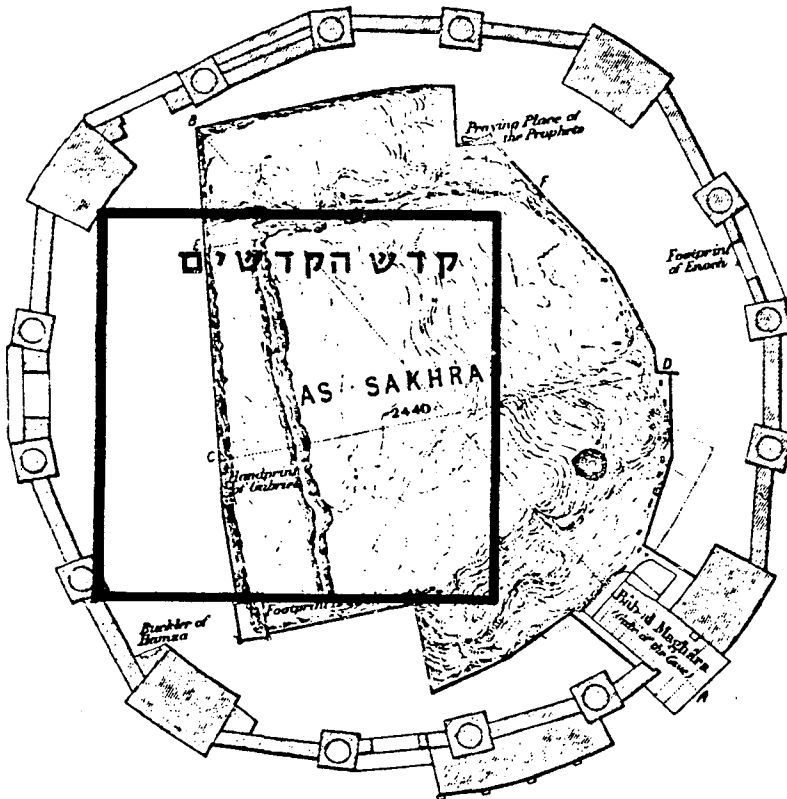
תמונה 44: הצבת קודש הקדשים על הצכרה

התוצאה המדויקת של נסיון זה הראה כי מרחק ה'צכרה' משפת הרמה תואם להפליא את מיקומה במקום קודש הקדשים. להלן תרשים של ה'צכרה' כאשר עליה משורטטים קירות קודש הקדשים.

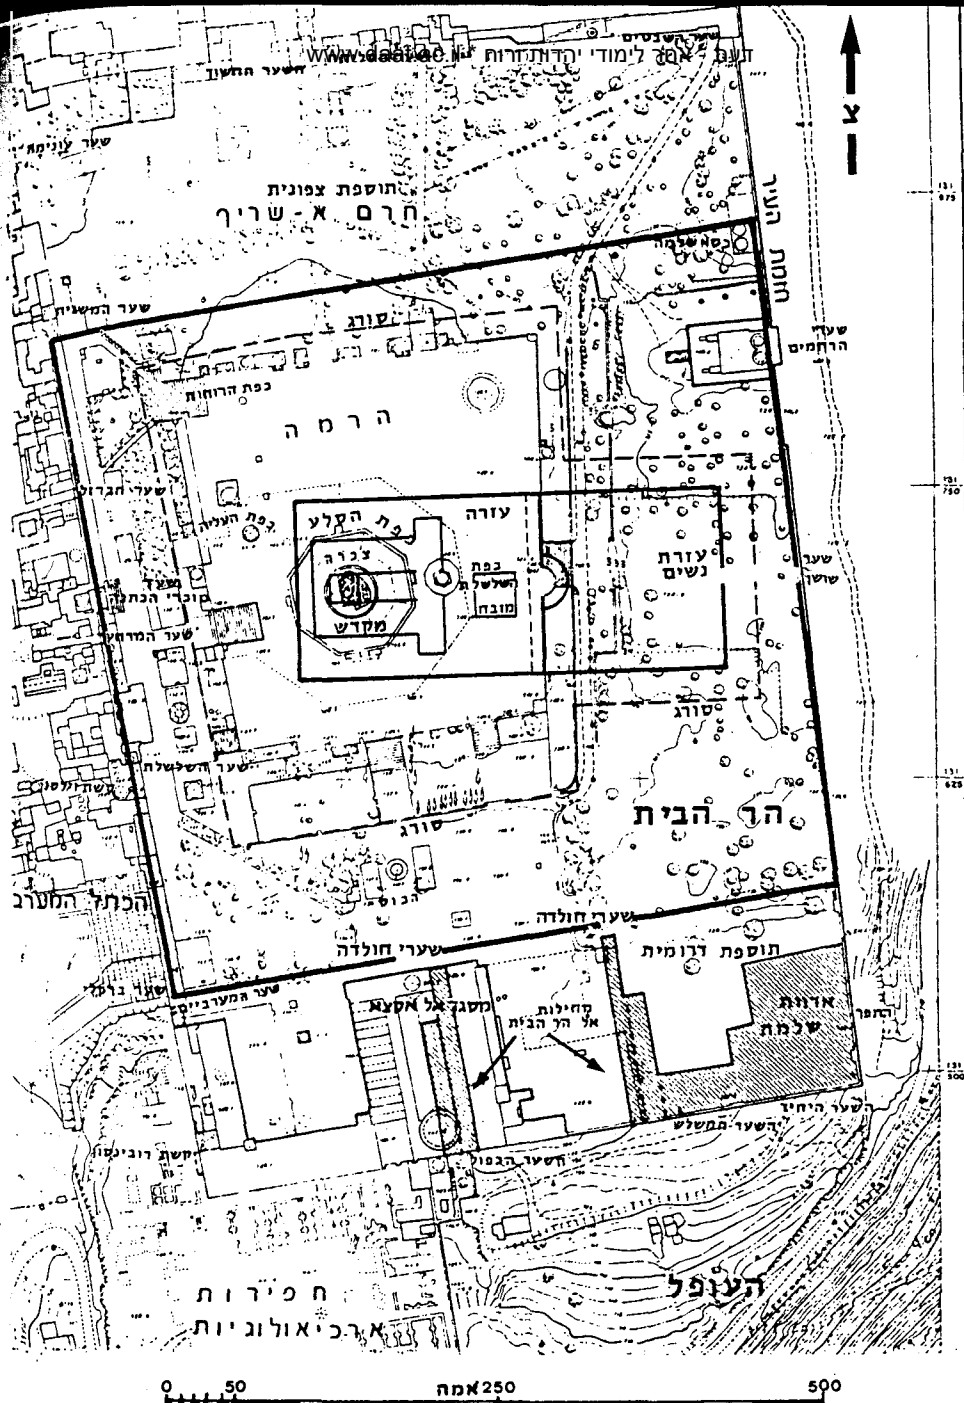
תמונה 45: תרשים מסכם של גבולות העזרה, החל והר הבית (מסומן על גבי מפה מתוקנת של פנטומפה ישראל בע"מ). לענין הלכה יש להחמיר בעיקר בשאלת הגבול הדרומי של הר הבית גם בשטח שמדרום לשער המערביים (וראה לעיל תמונה 20).
